# ○ 충무로영상센터 본관(8층구간) 외벽보수 공사

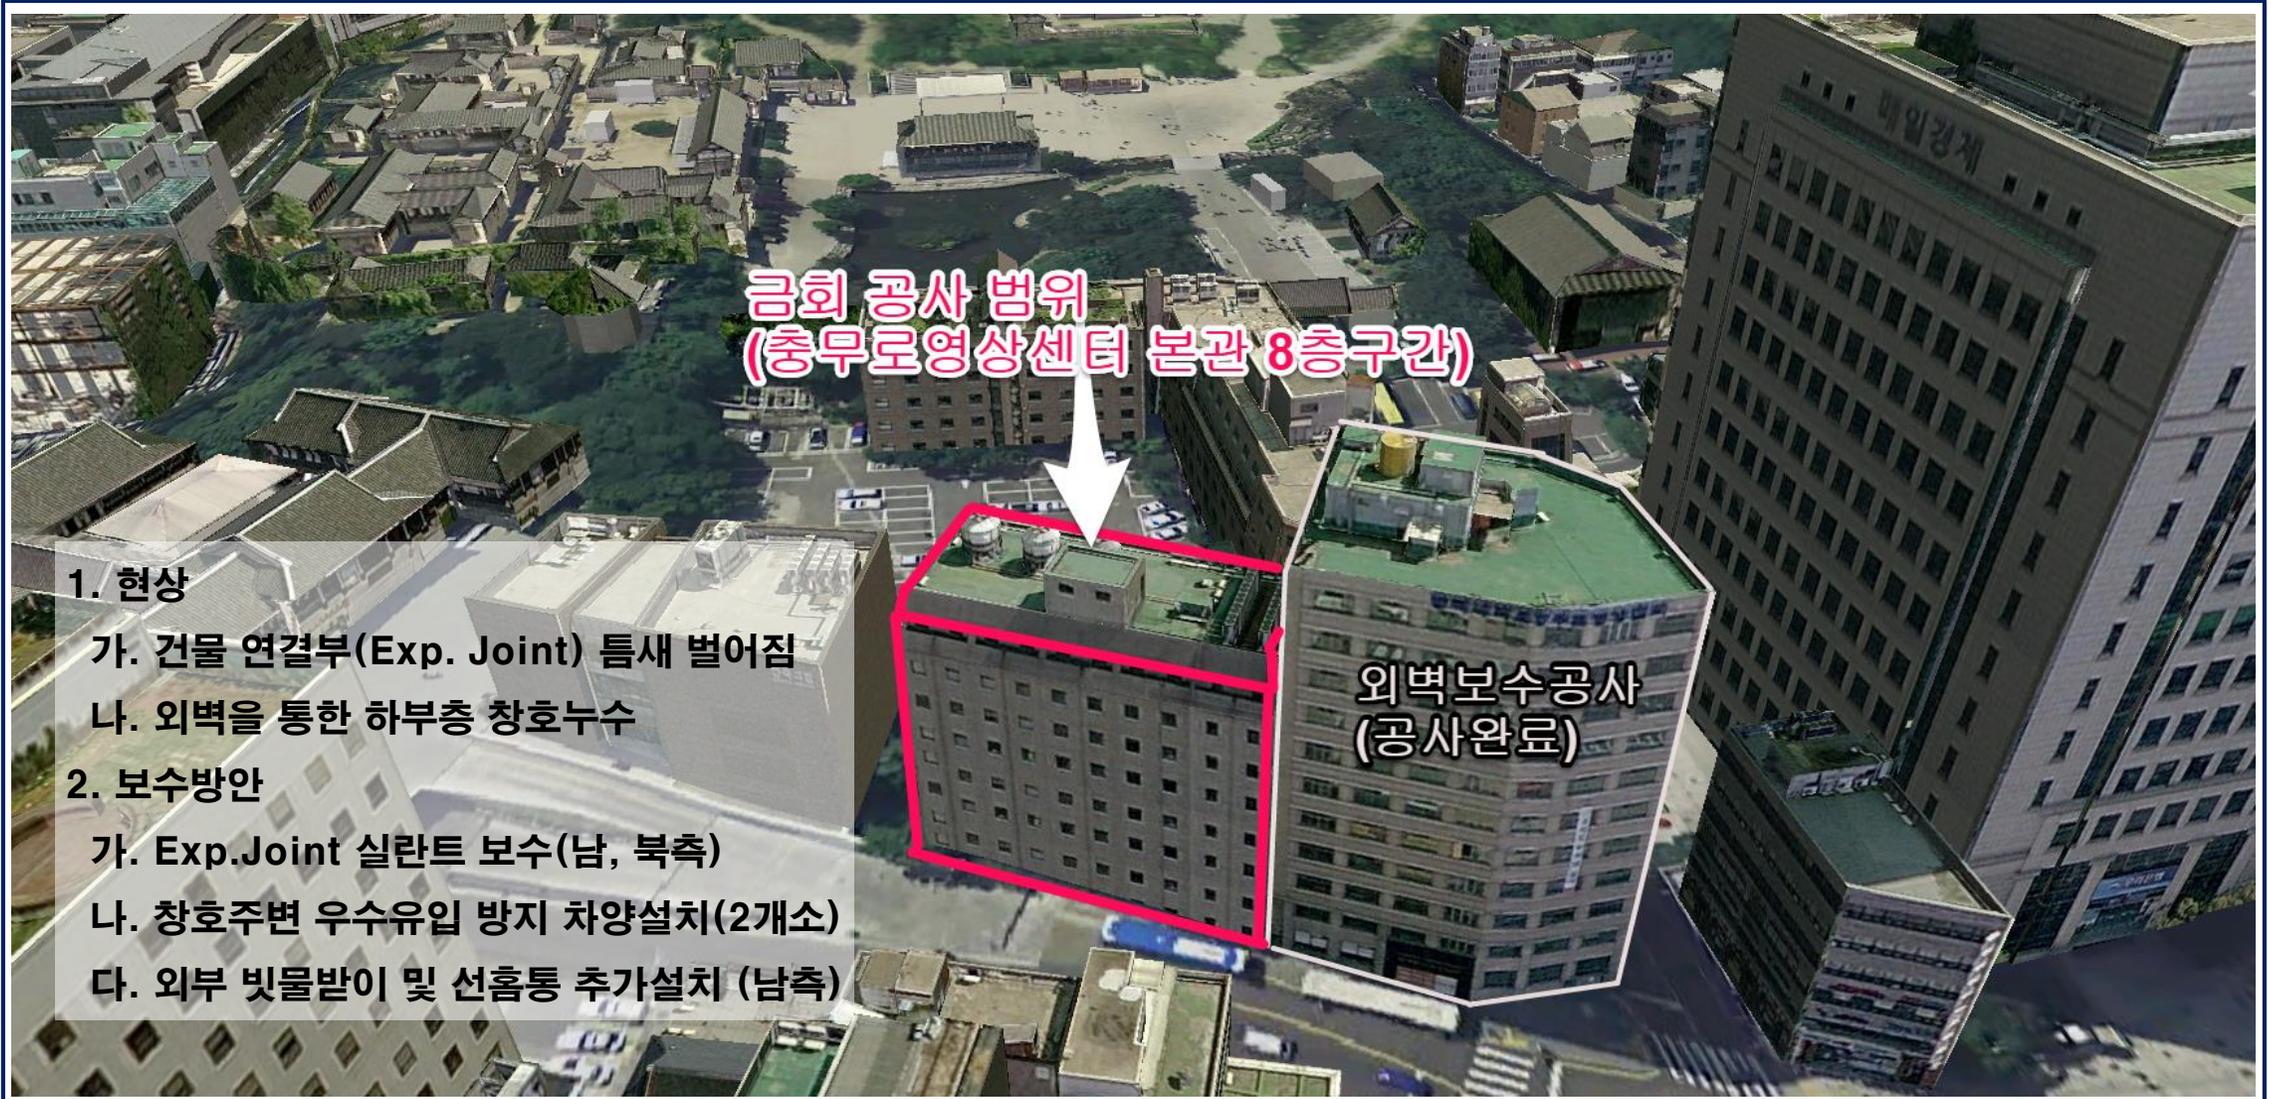
- 가. 건물 연결부(Exp. Joint) 틈새 벌어짐
- 나. 외벽을 통한 하부층 창호누수

- 가. Exp.Joint 실란트 보수(남, 북측)
- 나. 창호주변 우수유입 방지 차양설치(2개소)
- 다. 외부 빗물받이 및 선흡통 추가설치 (남측)

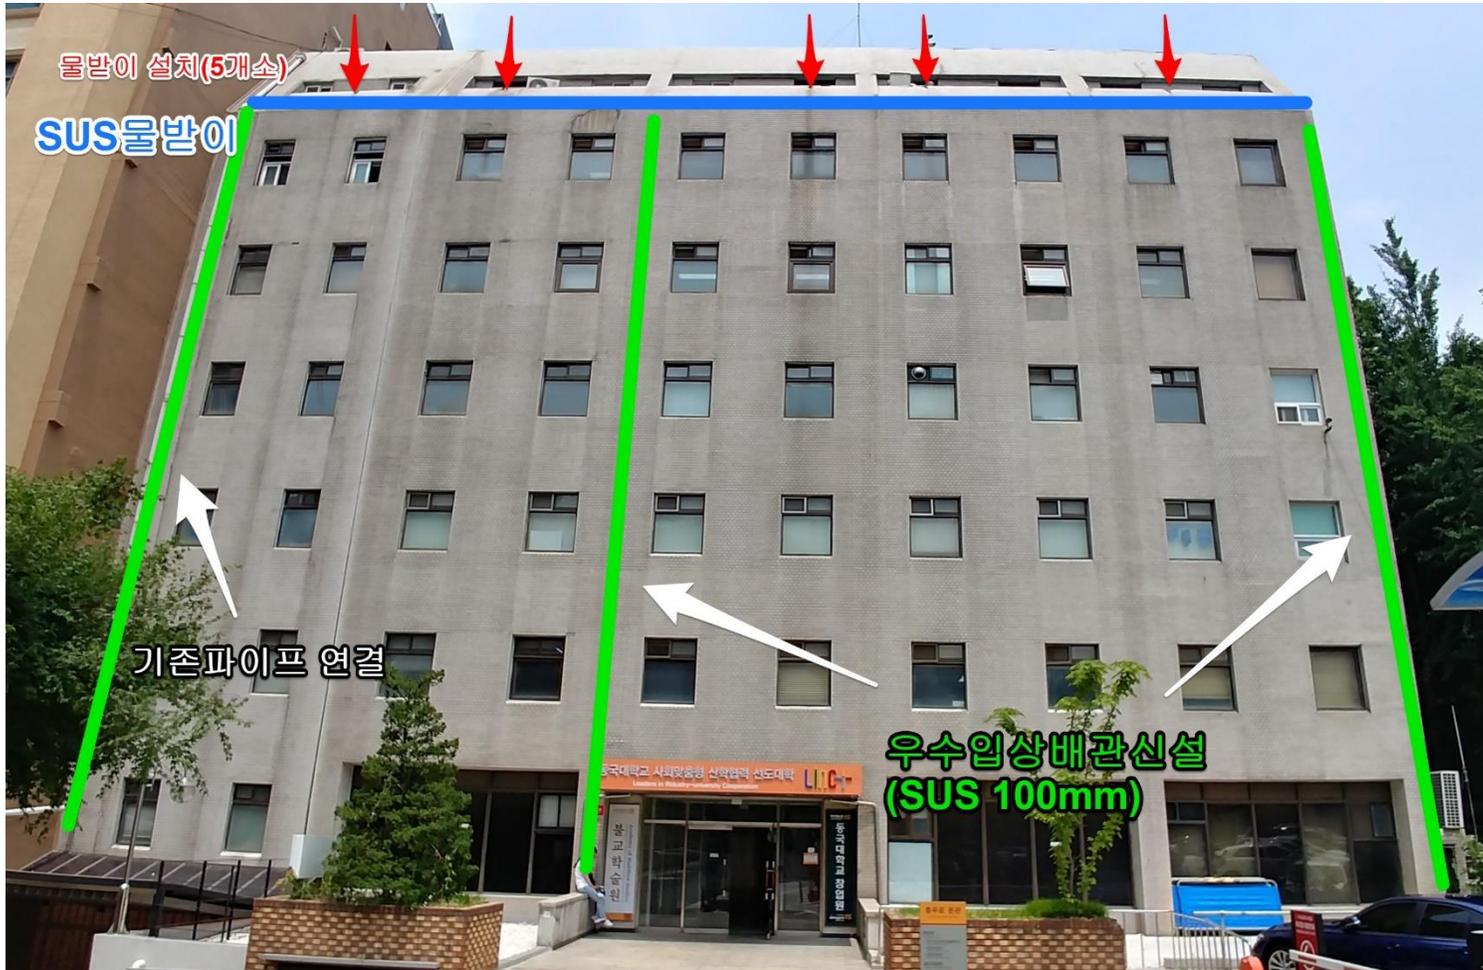
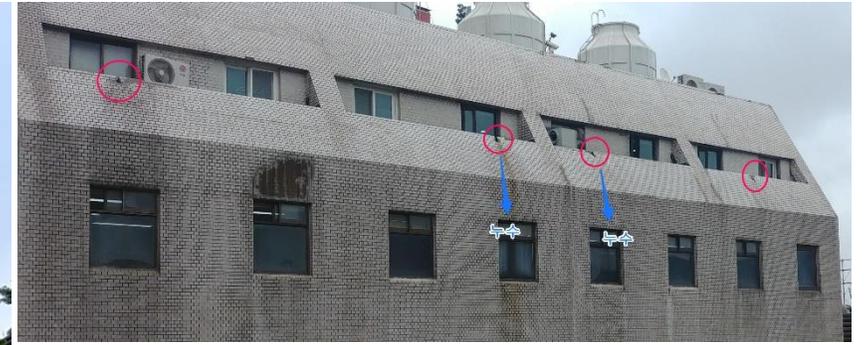
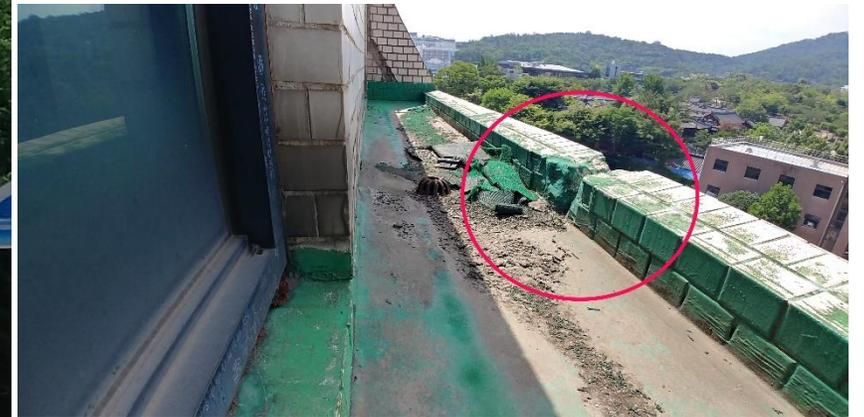
# 다. 빗물받이 및 선흡통 설치

8층 발코니 쪽 우수가 외벽을 타고 아래층 실내로 유입되는 누수 문제를 해결하기 위하여 우수받이, 수평 거터, 입상배관을 SUS재질로 설치
