견 적 요 청 서

시스템에어컨 수리용역 시방서

시스템에어컨(EHP) 고장 내역

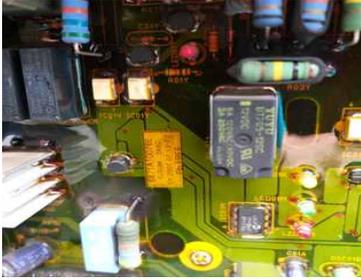
| 위치 | 실외기 모델명 | 고장 실외기 | 고장내용 | 현재 가동상태 (고장증상) |
|---|---|---|---|---|
| 문화관 4층 | LRP-N3505J | 1대 | - M 인버터보드 1개 - M 인버터 콤프 1대 | 인버터 가동이 안되고 응급 가동 중 (현재 연결된 실내기 전체 가동해야만 냉방가동(정속 콤프 가동 중)) |

| 실외기 모델명 | 사진 | 고장 실외기 | 고장내용 | 고장증상 |
|---|---|---|---|---|
| LRP-N3505J | | 1대 | <ul style="list-style-type: none"> - M 인버터보드 1개 - M 인버터 콤프 1대 | 인버터 가동이 안되고 현재 연결된 실내기 전체 가동해야만 냉방가동 (정속 콤프 가동 중) |

- 수리대상 및 범위는 상기내용(표)을 기준으로 함
- 수리작업을 위한 필요한 실외기 분해 및 재조립(원상복구) 포함
- 수리작업 완료 후 시운전 포함 (정상가동 확인)
- 해당장비 냉매배관 내 기존냉매 일체 제거 및 재주입
- 수리를 위해 장착되는 부품(보드 및 콤프)은 신품을 기준으로 하되 단종 등의 사유로 수급이 불가할 경우 중고부품도 사용 가능(부품 입고시 감독관 확인)
- 장비 철거 및 설치를 위한 크레인 등의 장비가 필요할 경우 해당비용 포함
- 기타 수리작업에 필요한 부가작업 일체 포함

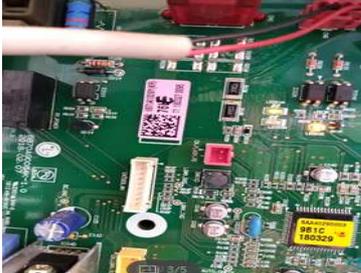
| 위치 | 실외기 모델명 | 고장 실외기 | 고장내용 | 현재 가동상태 (고장증상) |
|---|---|---|---|---|
| 총무로본관 5층 | LRP-N2900B | 1대 | - M 인버터보드 1개 - M 인버터콤프 1대 | 인버터 가동이 안되고 응급 가동 중 (현재 연결된 실내기 전체 가동해야만 냉방가동(정속 콤프 가동 중)) |

| 실외기 모델명 | 사진 | 고장 실외기 | 고장내용 | 고장증상 |
|---|---|---|---|---|
| LRP-N2900B | | 1대 | <ul style="list-style-type: none"> - M 인버터보드 1개 - M 인버터콤프 1대 | 인버터 가동이 안되고 현재 연결된 실내기 전체 가동해야만 냉방가동 (정속 콤프 가동 중) |

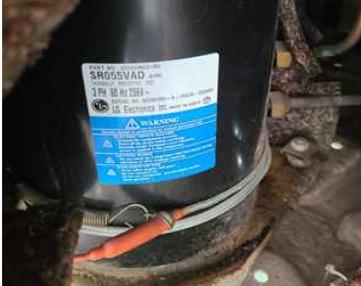
| 위치 | 실외기 모델명 | 고장 실외기 | 고장내용 | 현재 가동상태 (고장증상) |
|---|---|---|---|---|
| 총무로본관 10층 | LRP-N2900B | 1대 | - M 인버터콤프 1대 | 인버터 가동이 안되고 응급 가동 중 (현재 연결된 실내기 전체 가동해야만 냉방가동(정속 콤프 가동 중)) |

| 실외기 모델명 | 사진 | 고장 실외기 | 고장내용 | 고장증상 |
|---|---|---|---|---|
| LRP-N2900B | | 1대 | <ul style="list-style-type: none"> - M 인버터콤프 1대 | 인버터 가동이 안되고 현재 연결된 실내기 전체 가동해야만 냉방가동 (정속 콤프 가동 중) |
