<구례 화엄사 각황전 단청 기록화>
비계 설치 용역 과업지시서

2021. 06.

동국대학교 불교학술원 문화재연구소

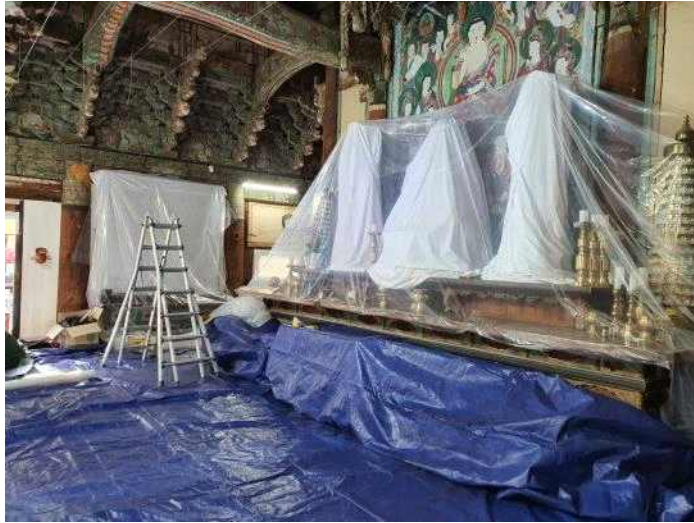
불상 및 불화 보양(예시 사진)

5. 용역 주요 내용 : 1) '2021 문화재수리표준시방서' 가설공사에 관한 사항을 준수하여 설치하며 안전사고가 나지 않도록 유의한다.
- 2) 비계설치 이전에 각황전 내부에 봉안되어 있는 불상 및 불화, 법당 마루는 철저히 보양하여 문화재에 손상·훼손이 가하지 않도록 한다.
- 불상과 불화는 부드러운 면으로 문화재 전체를 감싼 후 대형 비닐로 한번더 보양하도록 한다. 제사 불단 위 물품들은 한 곳으로 모아 보관하고, 비계 해체 후 제자리에 정돈한다.
- 법당 마루는 방수포 또는 형겅으로 보양하여 손상되지 않도록 주의한다.
- 3) 특히, 작업과정에서 물건이 아래로 떨어지지 않도록 내부 1층에는 화판 또는 형겅을 깔아야 한다.

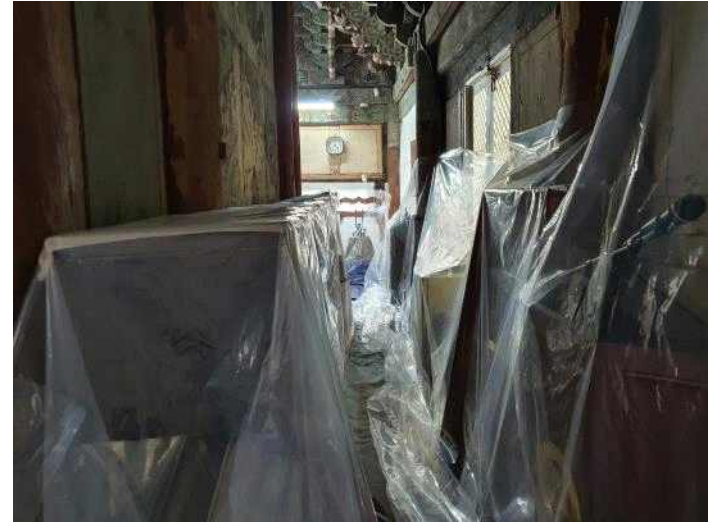
법당 내부 물품 보양(예시 사진)

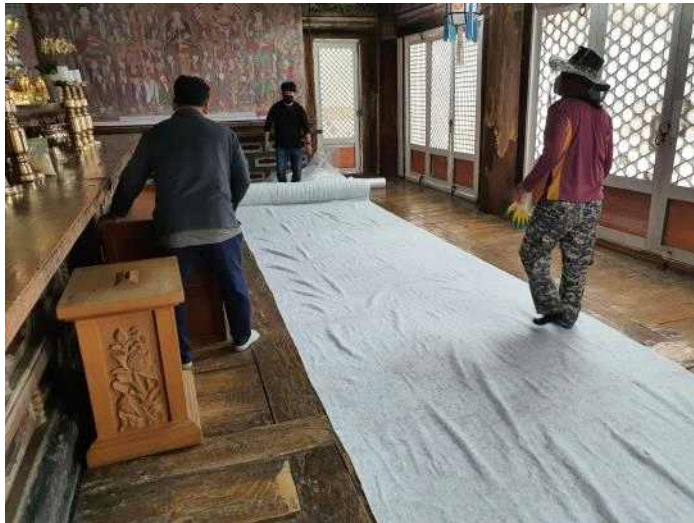
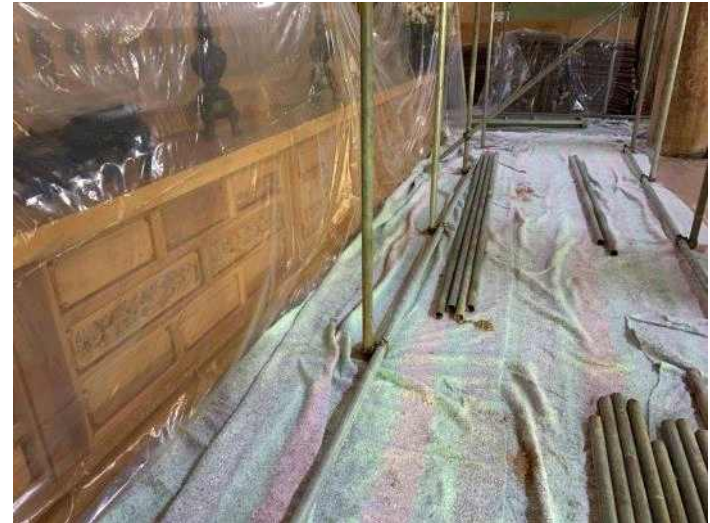
법당 마루 보양(예시 사진)
