명진관 긴급 구조 보강공사

2023.08.

관리처 시설안전팀

명진관 5층(PH2) 긴급 구조보강 공사

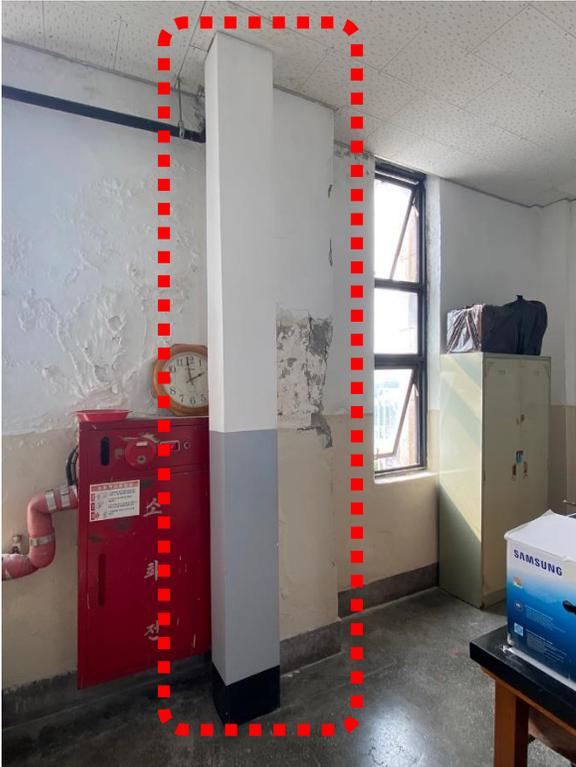
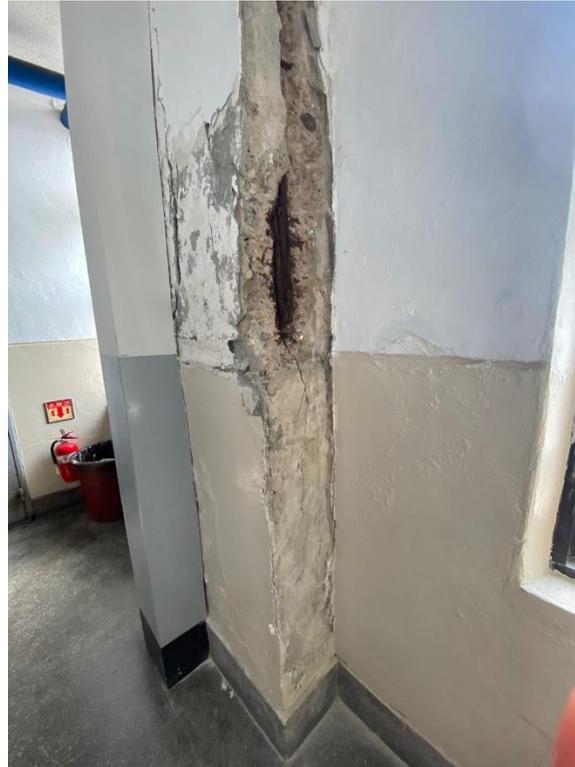
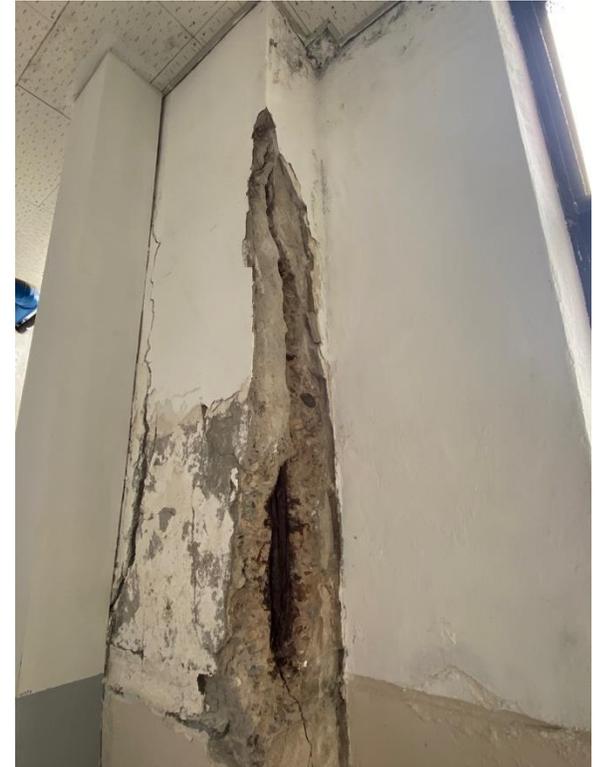
* 현황

1. 공사위치 : 명진관 중앙 계단실 5층(가설 4, 5층)
2. 시행목적 : 명진관 4, 5층 기둥 파손에 따른 안전사고 방지
3. 현황
 - 가. 명진관 옥상 방수층 파손에 따른 5층 계단실 기둥 파손부위 확인
 - 나. 균열 및 철근 노출 등으로 인한 안전사고 우려로 긴급 구조안전점검 실시
4. **공사기간 : 착수후 10일 이내(제작 기간 제외)**
5. 하자이행증권 : 2년 3%
6. 보유면허 : 시설물유지관리업 (필수 // 공공기관 또는 대학 실적 필수)
7. 조달청 원가계산제비율에 따른 최신판 기준으로 법정 경비 등 견적할 것
 - ☞ 4대 보험 및 안전관리비, 환경보전비, 기타경비 등 포함

- 가설 및 철거
- 4, 5층 슬라브 잭서포트 설치(동바리 각3개소) 및 해체 : 최우선 설치
 - ☞ 기존 마감재 철거 후 재부착
- 5층 기둥부 5T 철판 보강(SS275) 및 폴리머 몰탈 단면 복구
- 5층 슬라브 및 보 측면부 탄소섬유 보강 실시
- 폐기물 처리 및 현장 정리, 준공 청소
