체육관 지하1층 무용실 환경개선공사

2023. 08.

동국대학교 시설안전팀

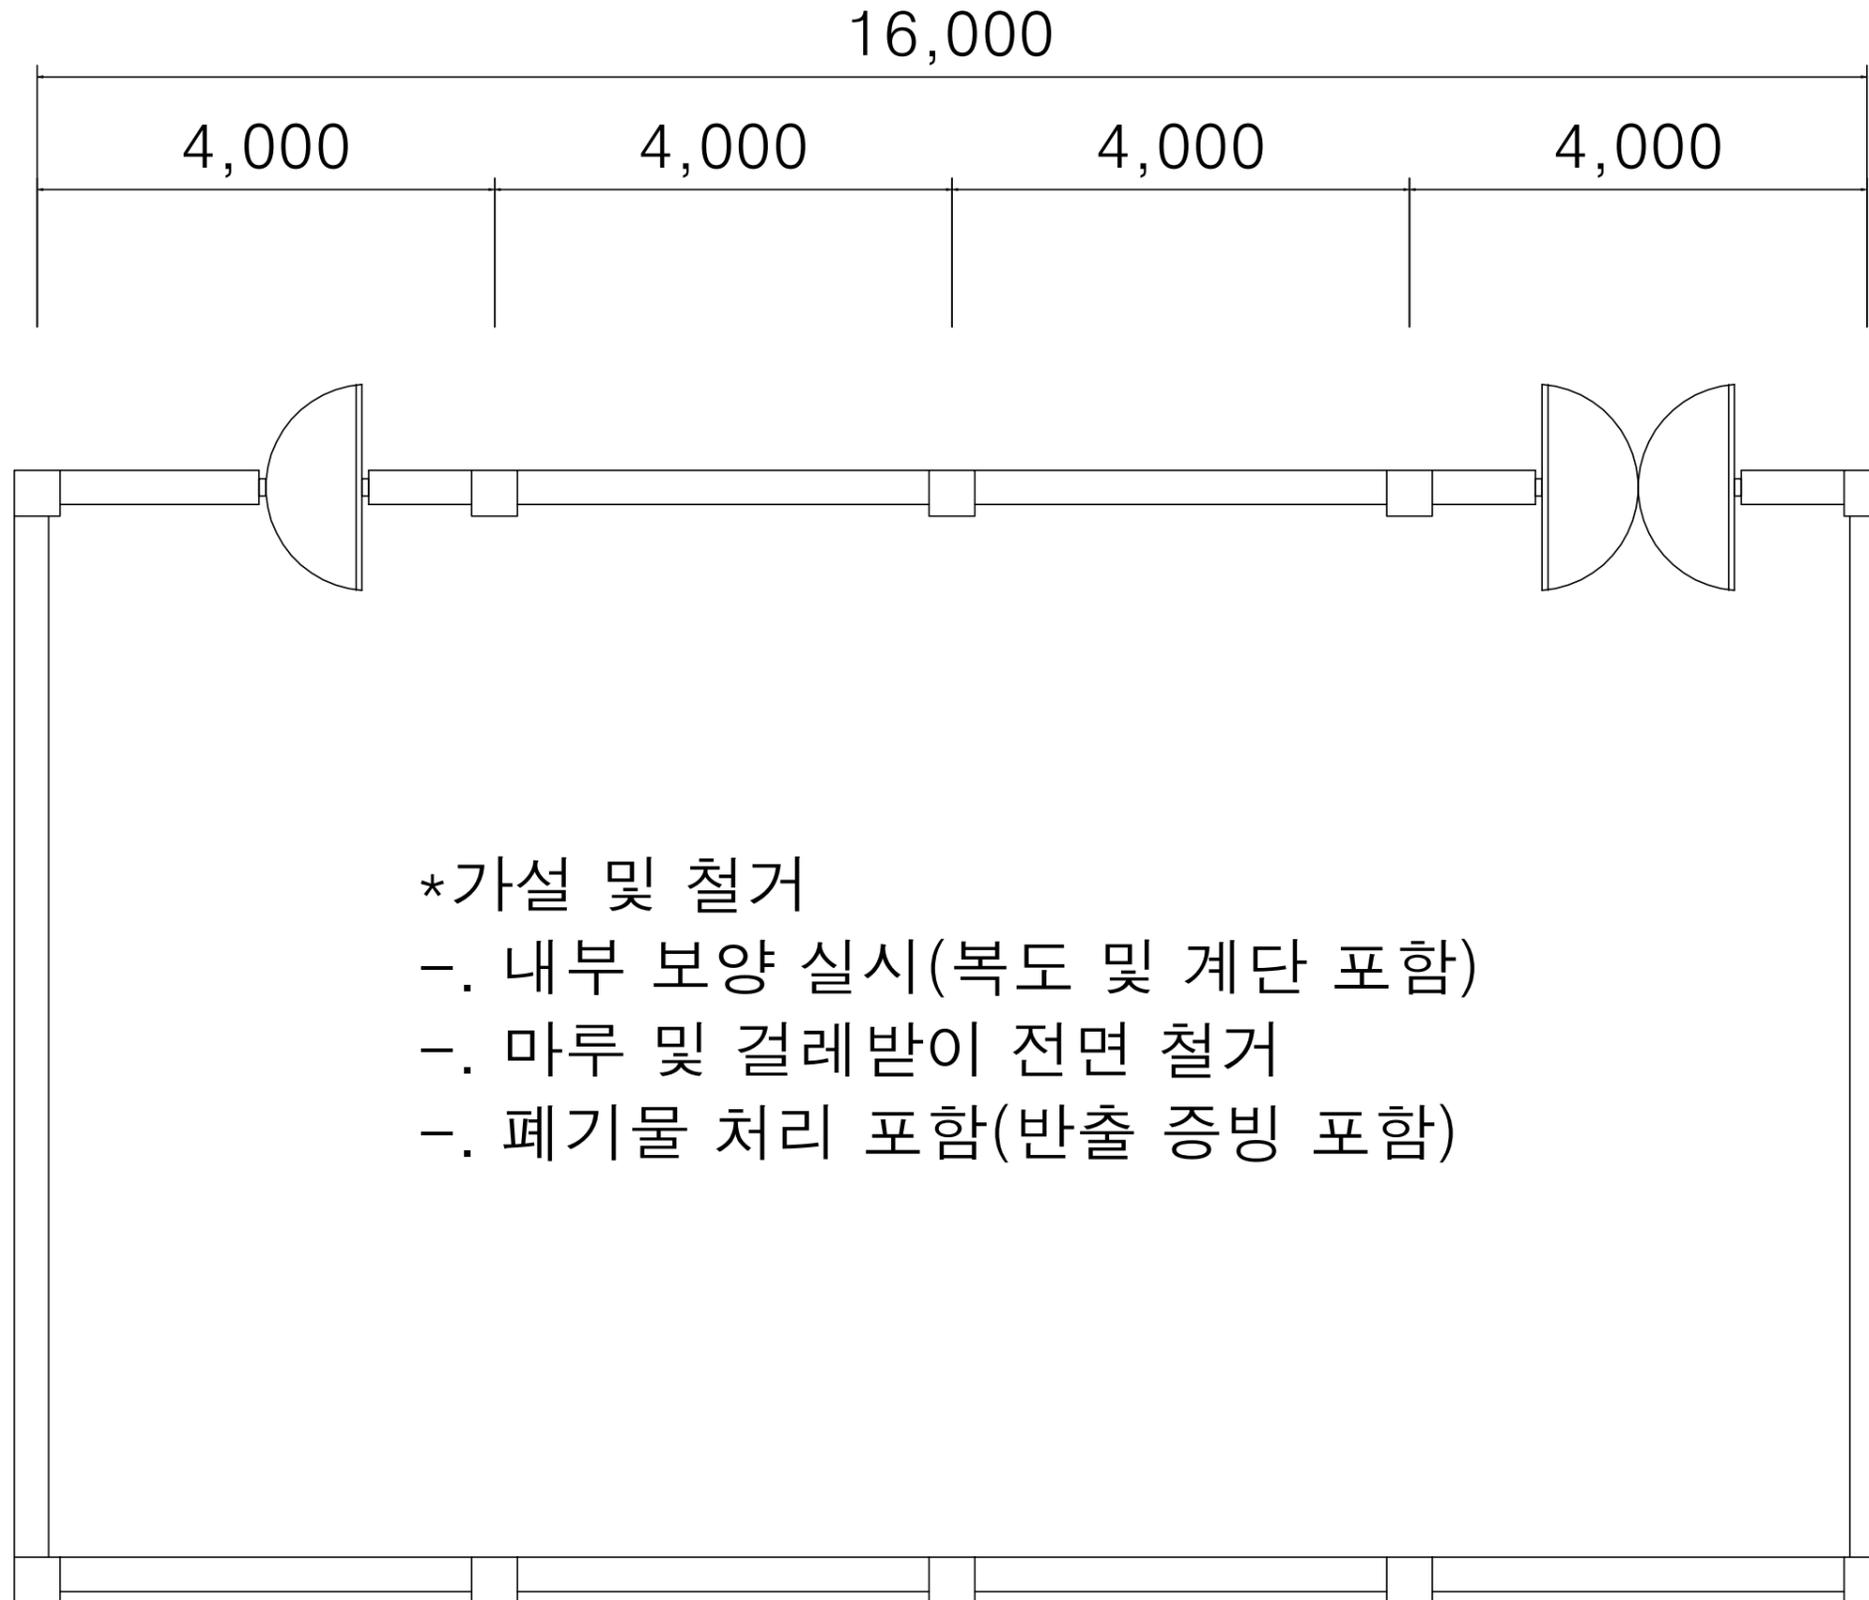
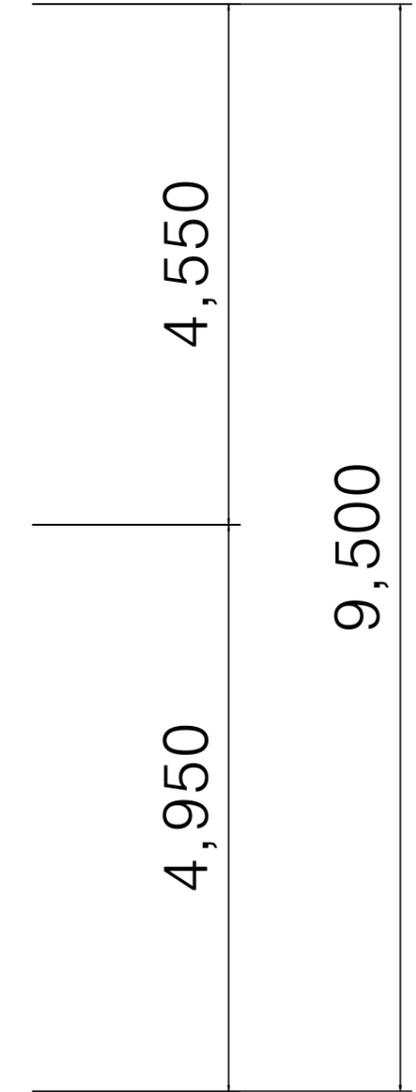
<철거도면>

***가설 및 철거**

- 내부 보양 실시(복도 및 계단 포함)
- 마루 및 걸레받이 전면 철거
- 폐기물 처리 포함(반출 증빙 포함)

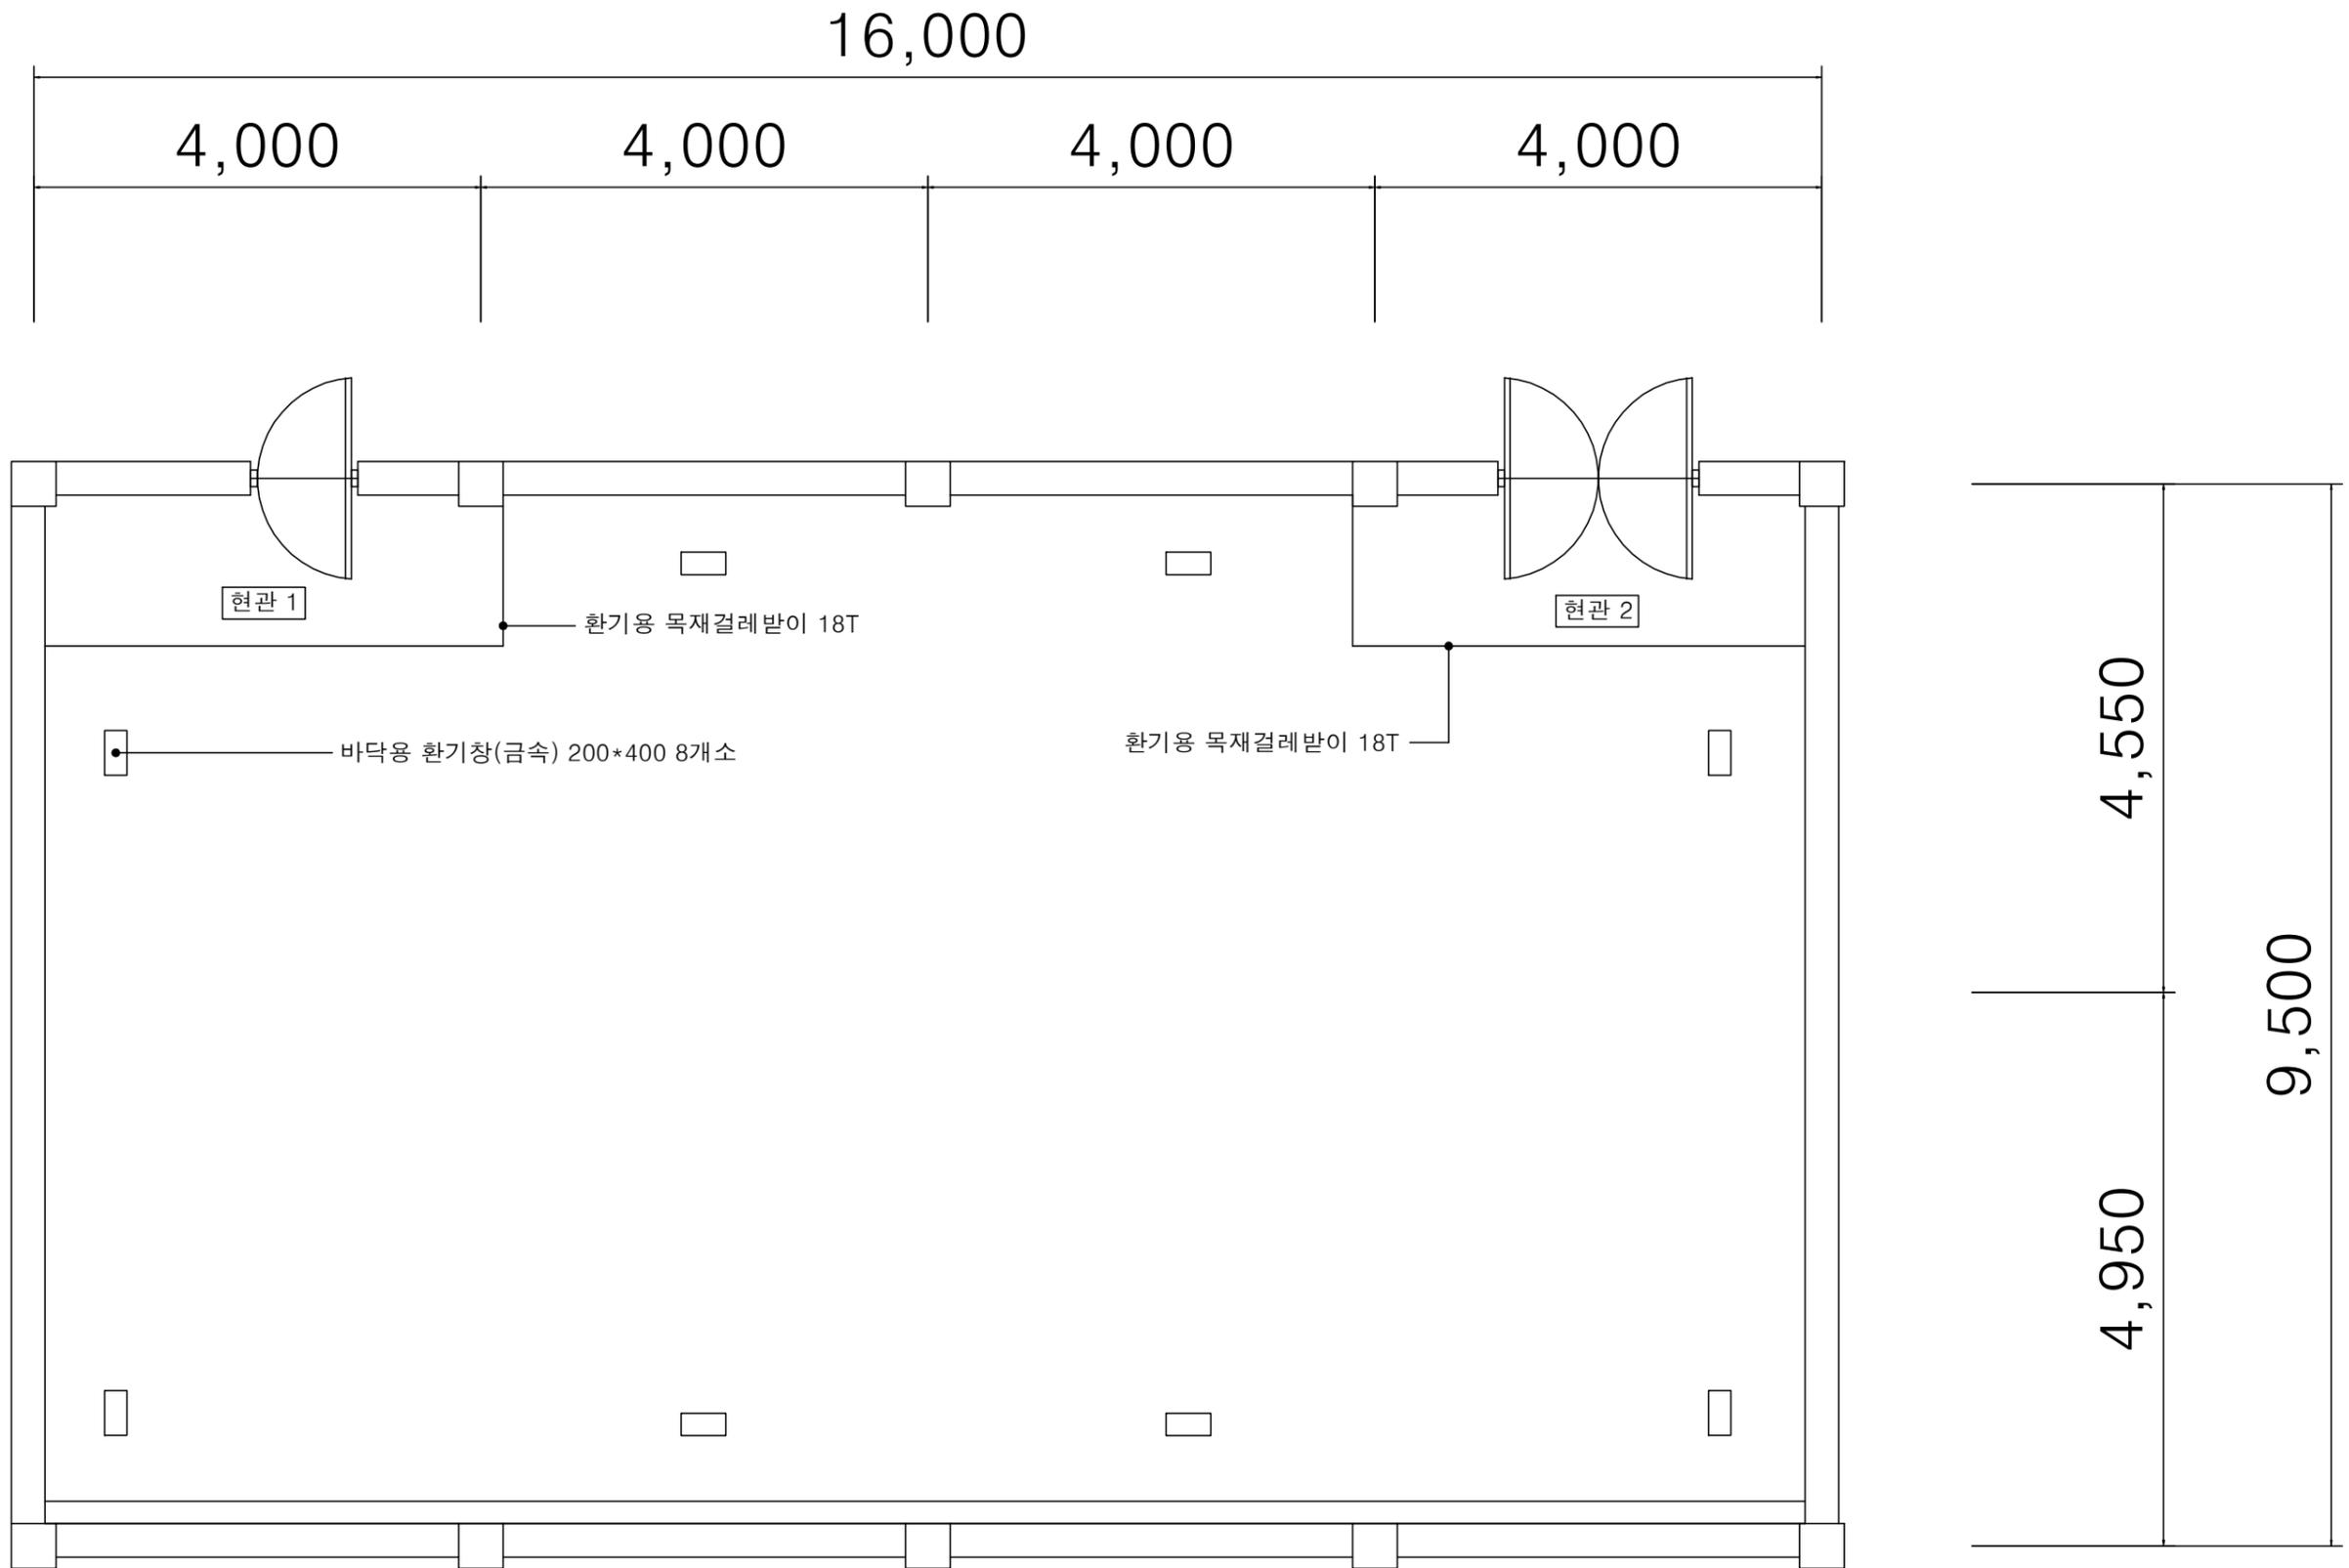
<바닥공사 도면>

- 현관1/현관2 바닥 LX 하우스스 데코타일 시공 및 도어하부 재료분리대 설치

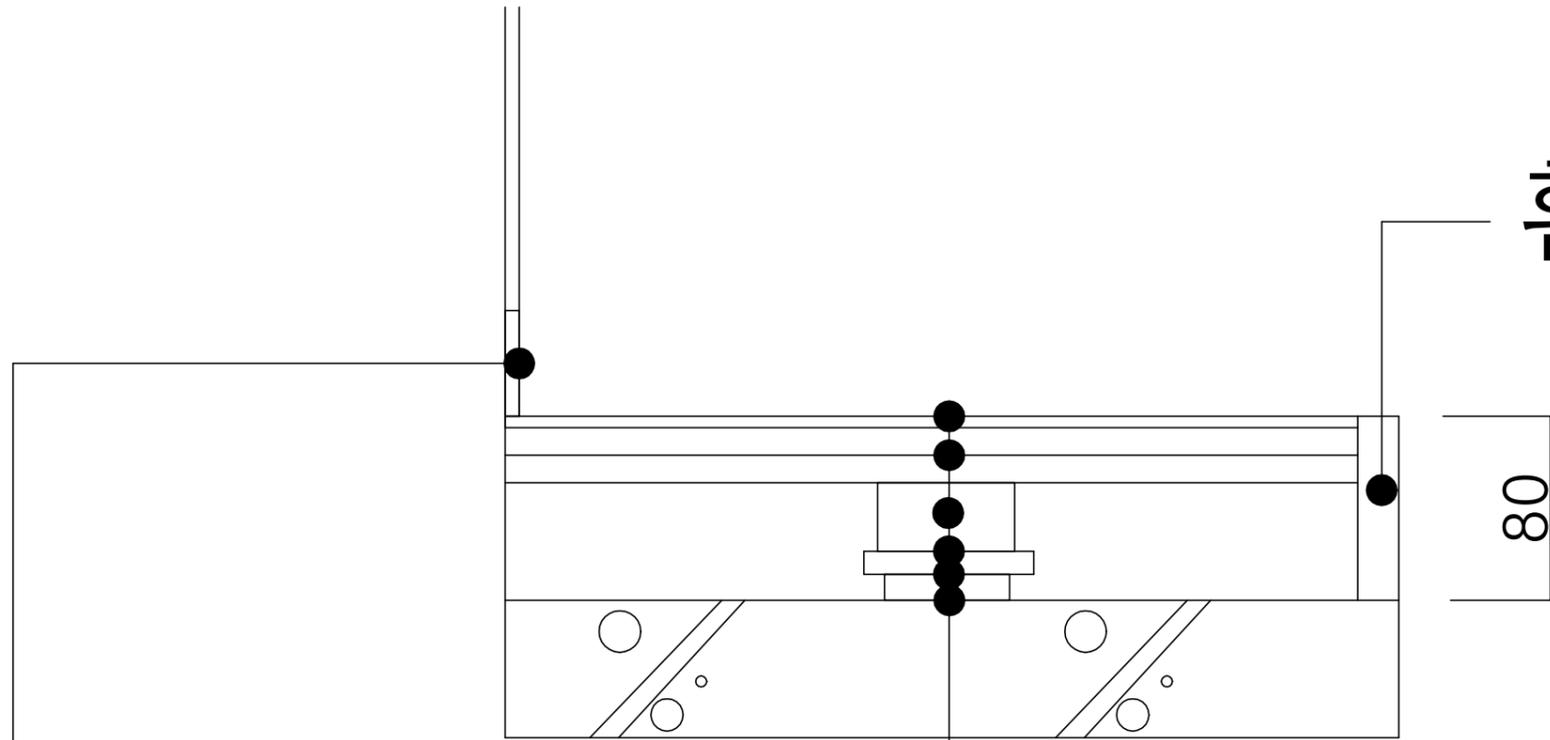
<마루 및 걸레받이 상세>

환기용 걸레받이 18T

걸레받이교체

- 무용매트 1.5T
- 내수합판 12T * 2P
- 30T 장선목
- 이중 방진고무 10T
- 높이조절 탭 (쇄기)
- PE 필름
