동국대학교 학술문화관 지하1층 평면도(석면지도)

-용역
동국대학교 서울캠퍼스 석면조사

-도면번호:학술문화관 -지1-1

동국대학교 학술문화관 지상3층 평면도(석면지도)

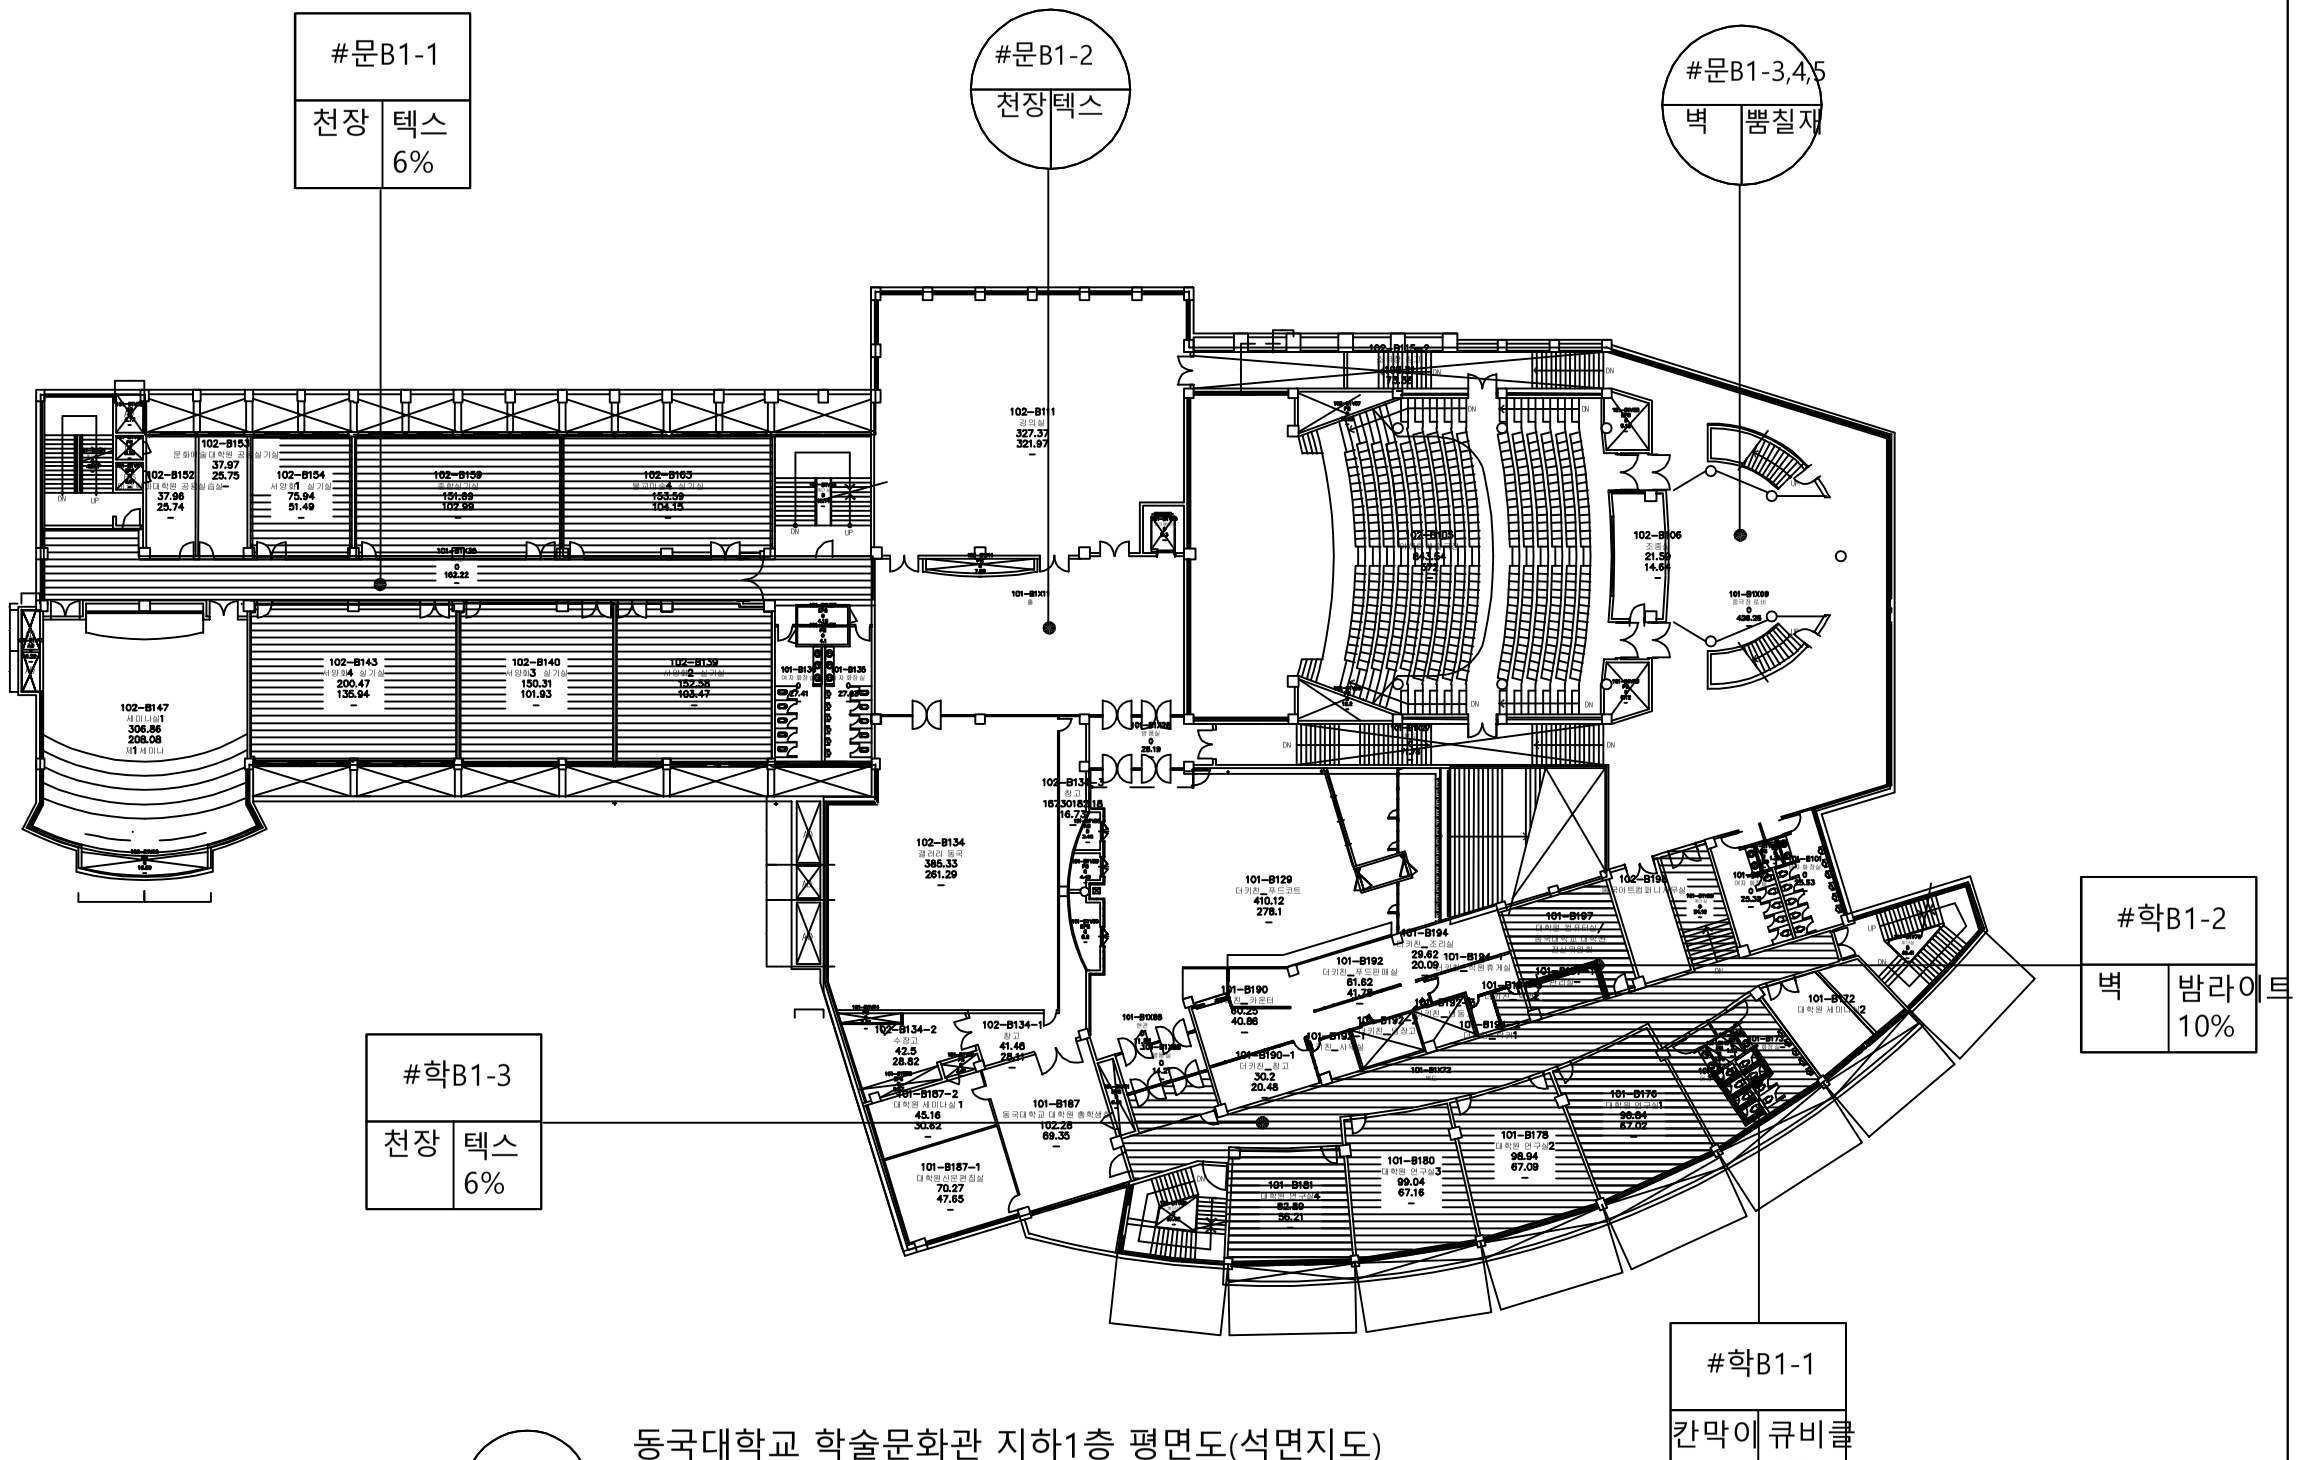
구분	층별	동일물질 구역 (타입)	시료번호	시료 채취위치	건축자재	면적 (제곱미터)	석면종류	석면함유량(%)	위해성평가점수	위해성등급	관리방안	비고
문화관	지하1층	1타입	#문B1-1	천장	텍스	791.11	백석면	6	8~10	낮음	별첨(결과서)	
문화관 문화관			#문B1-2 #문B1-3,4,5	천장 벽	텍스 뿜칠재			불검출 불검출				
학술관		1타입	#학B1-3	천장	텍스	581.74	백석면	6	8~10	낮음	별첨(결과서)	
학술관 학술관		4타입 3타입	#학B1-2 #학B1-1	벽 칸막이	밤라이트 큐비클	37.18 24.84	백석면 백석면	10 10	10 9	낮음 낮음	별첨(결과서) 별첨(결과서)	
석면자재 합계						1,434.87

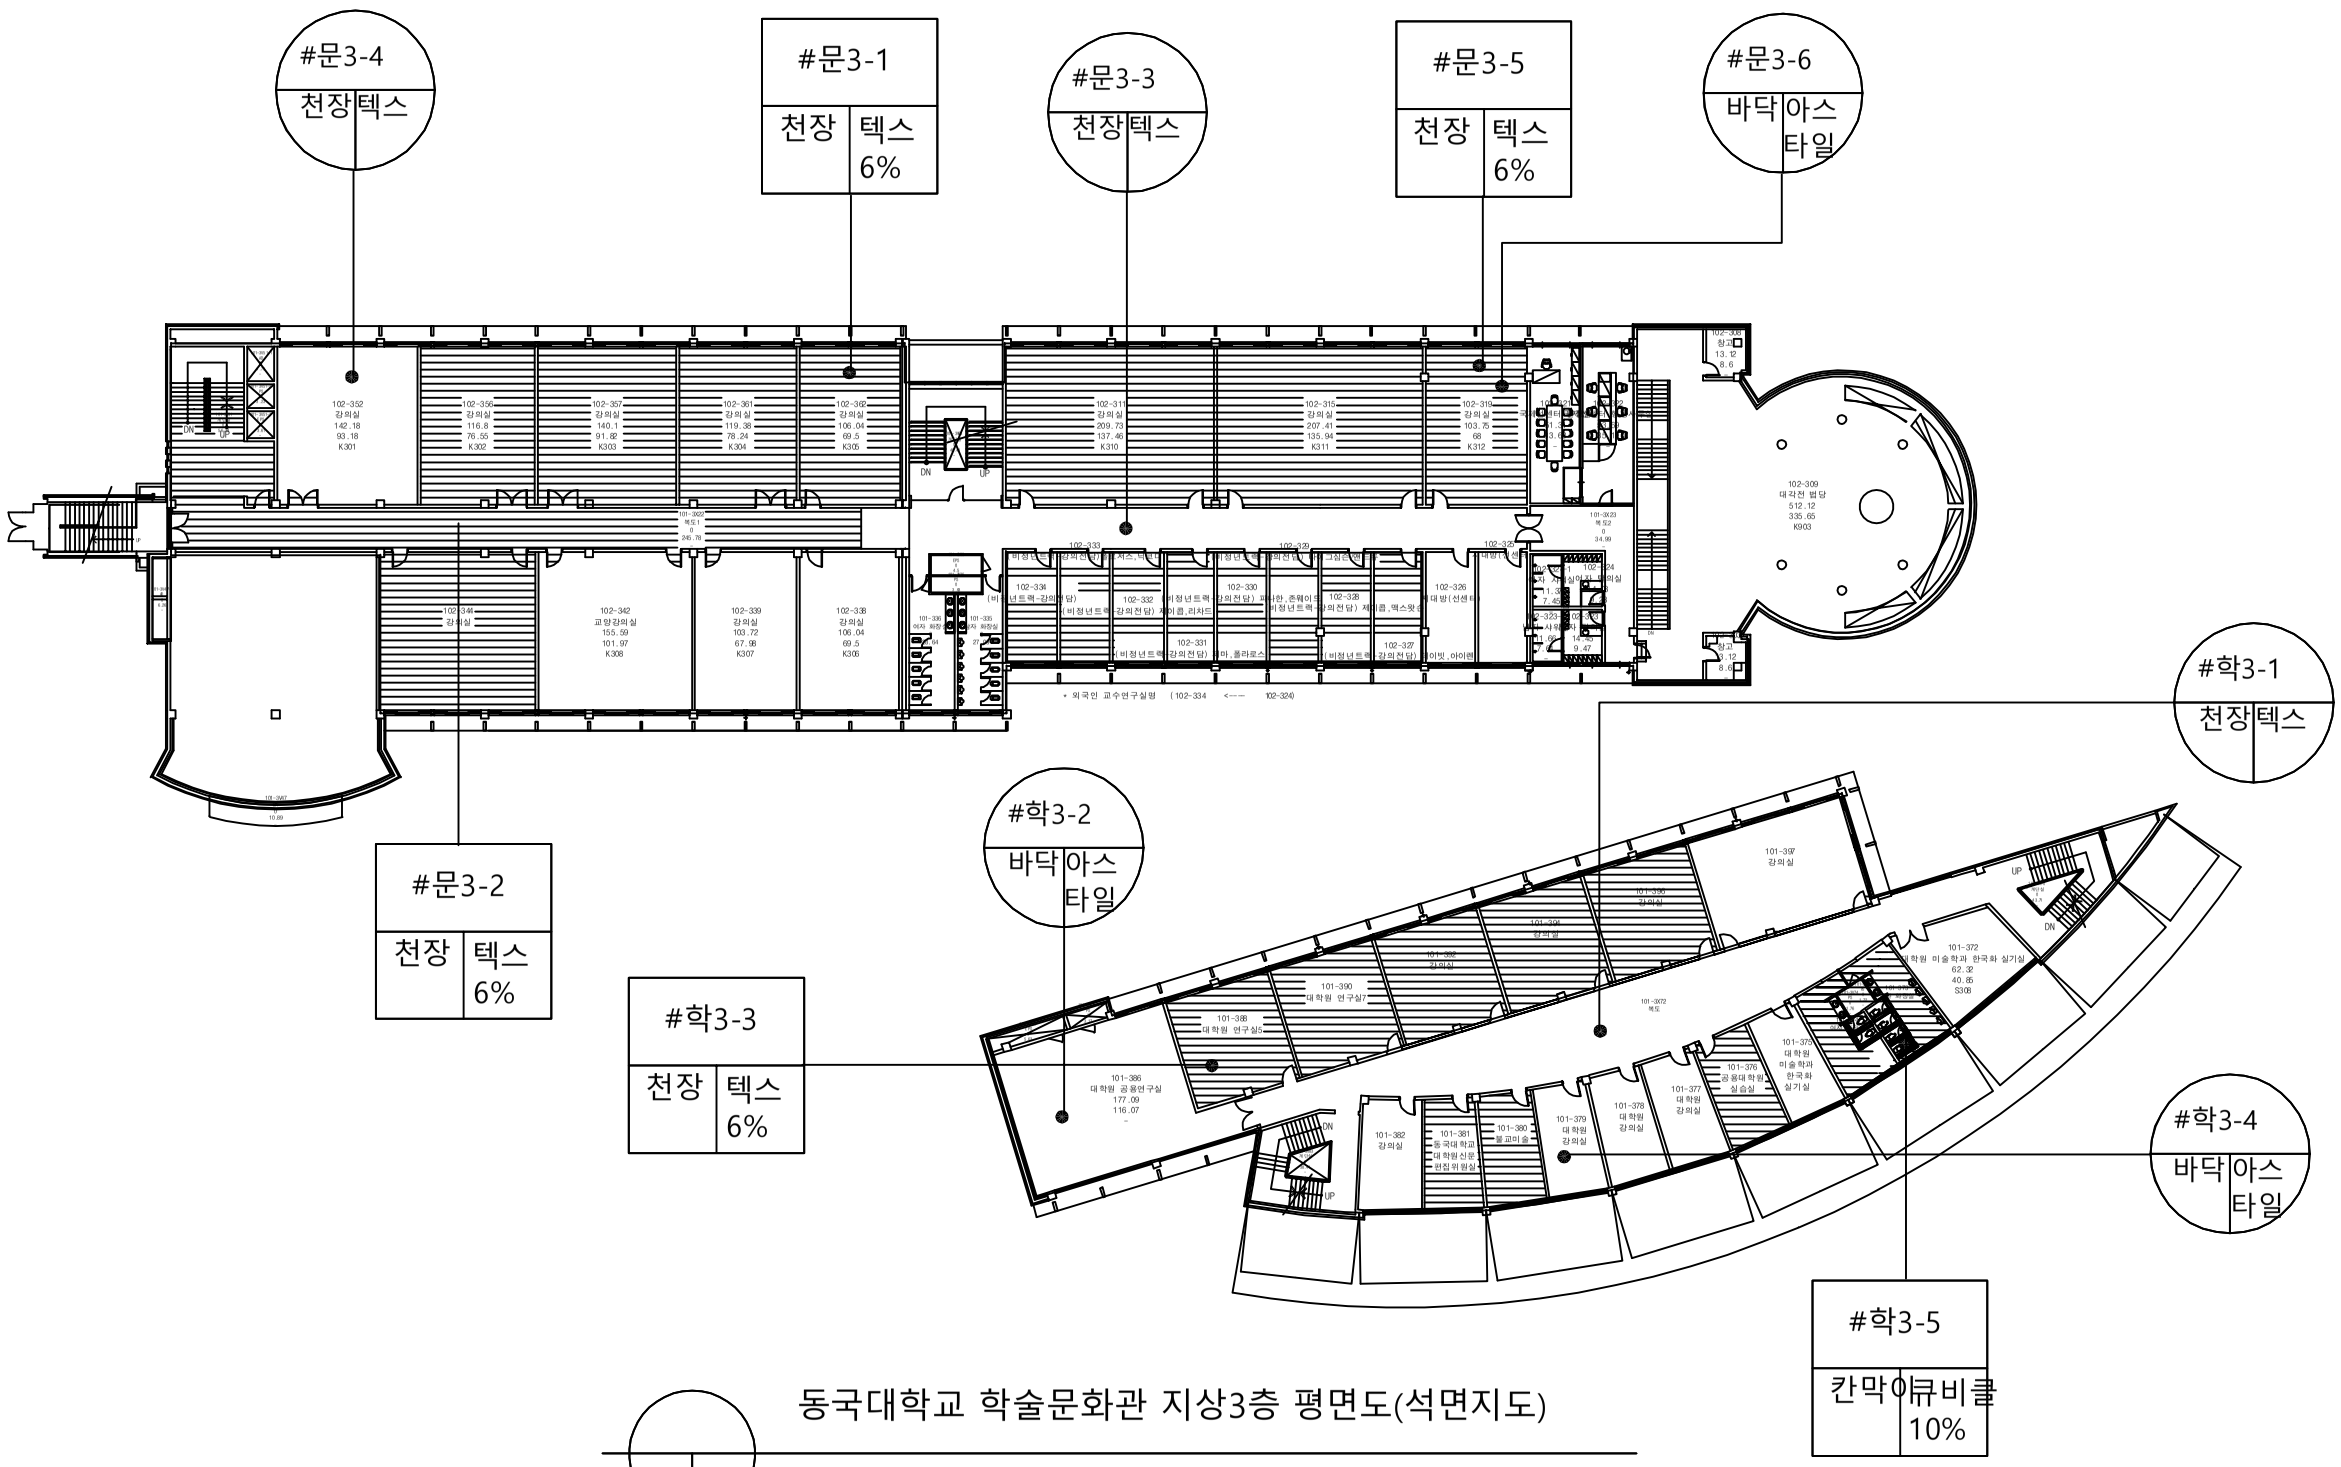
구분	층별	동일물질 구역 (타입)	시료번호	시료 채취위치	건축자재	면적 (제곱미터)	석면종류	석면함유량(%)	위해성평가점수	위해성등급	관리방안	비고
문화관	지상3층	1타입	#문3-1,3-2,3-5	천장	텍스	1,115.88	백석면	6	8~10	낮음	별첨(결과서)	
문화관 문화관			#문3-3,3-4 #문3-6	천장 바닥	텍스 아스타일			불검출 불검출				
학술관		1타입	#학3-3 #학3-1	천장 천장	텍스 텍스	597.73	백석면 불검출	6	9~11	낮음	별첨(결과서)	
학술관 학술관		3타입	#학3-5 #학3-2,3-4	칸막이 바닥	큐비클 아스타일	24.84	백석면	10 불검출	9	낮음	별첨(결과서)	
석면자재 합계						1,738.45
