예술대학 학장실

예술대학/문화예술훈사운영실

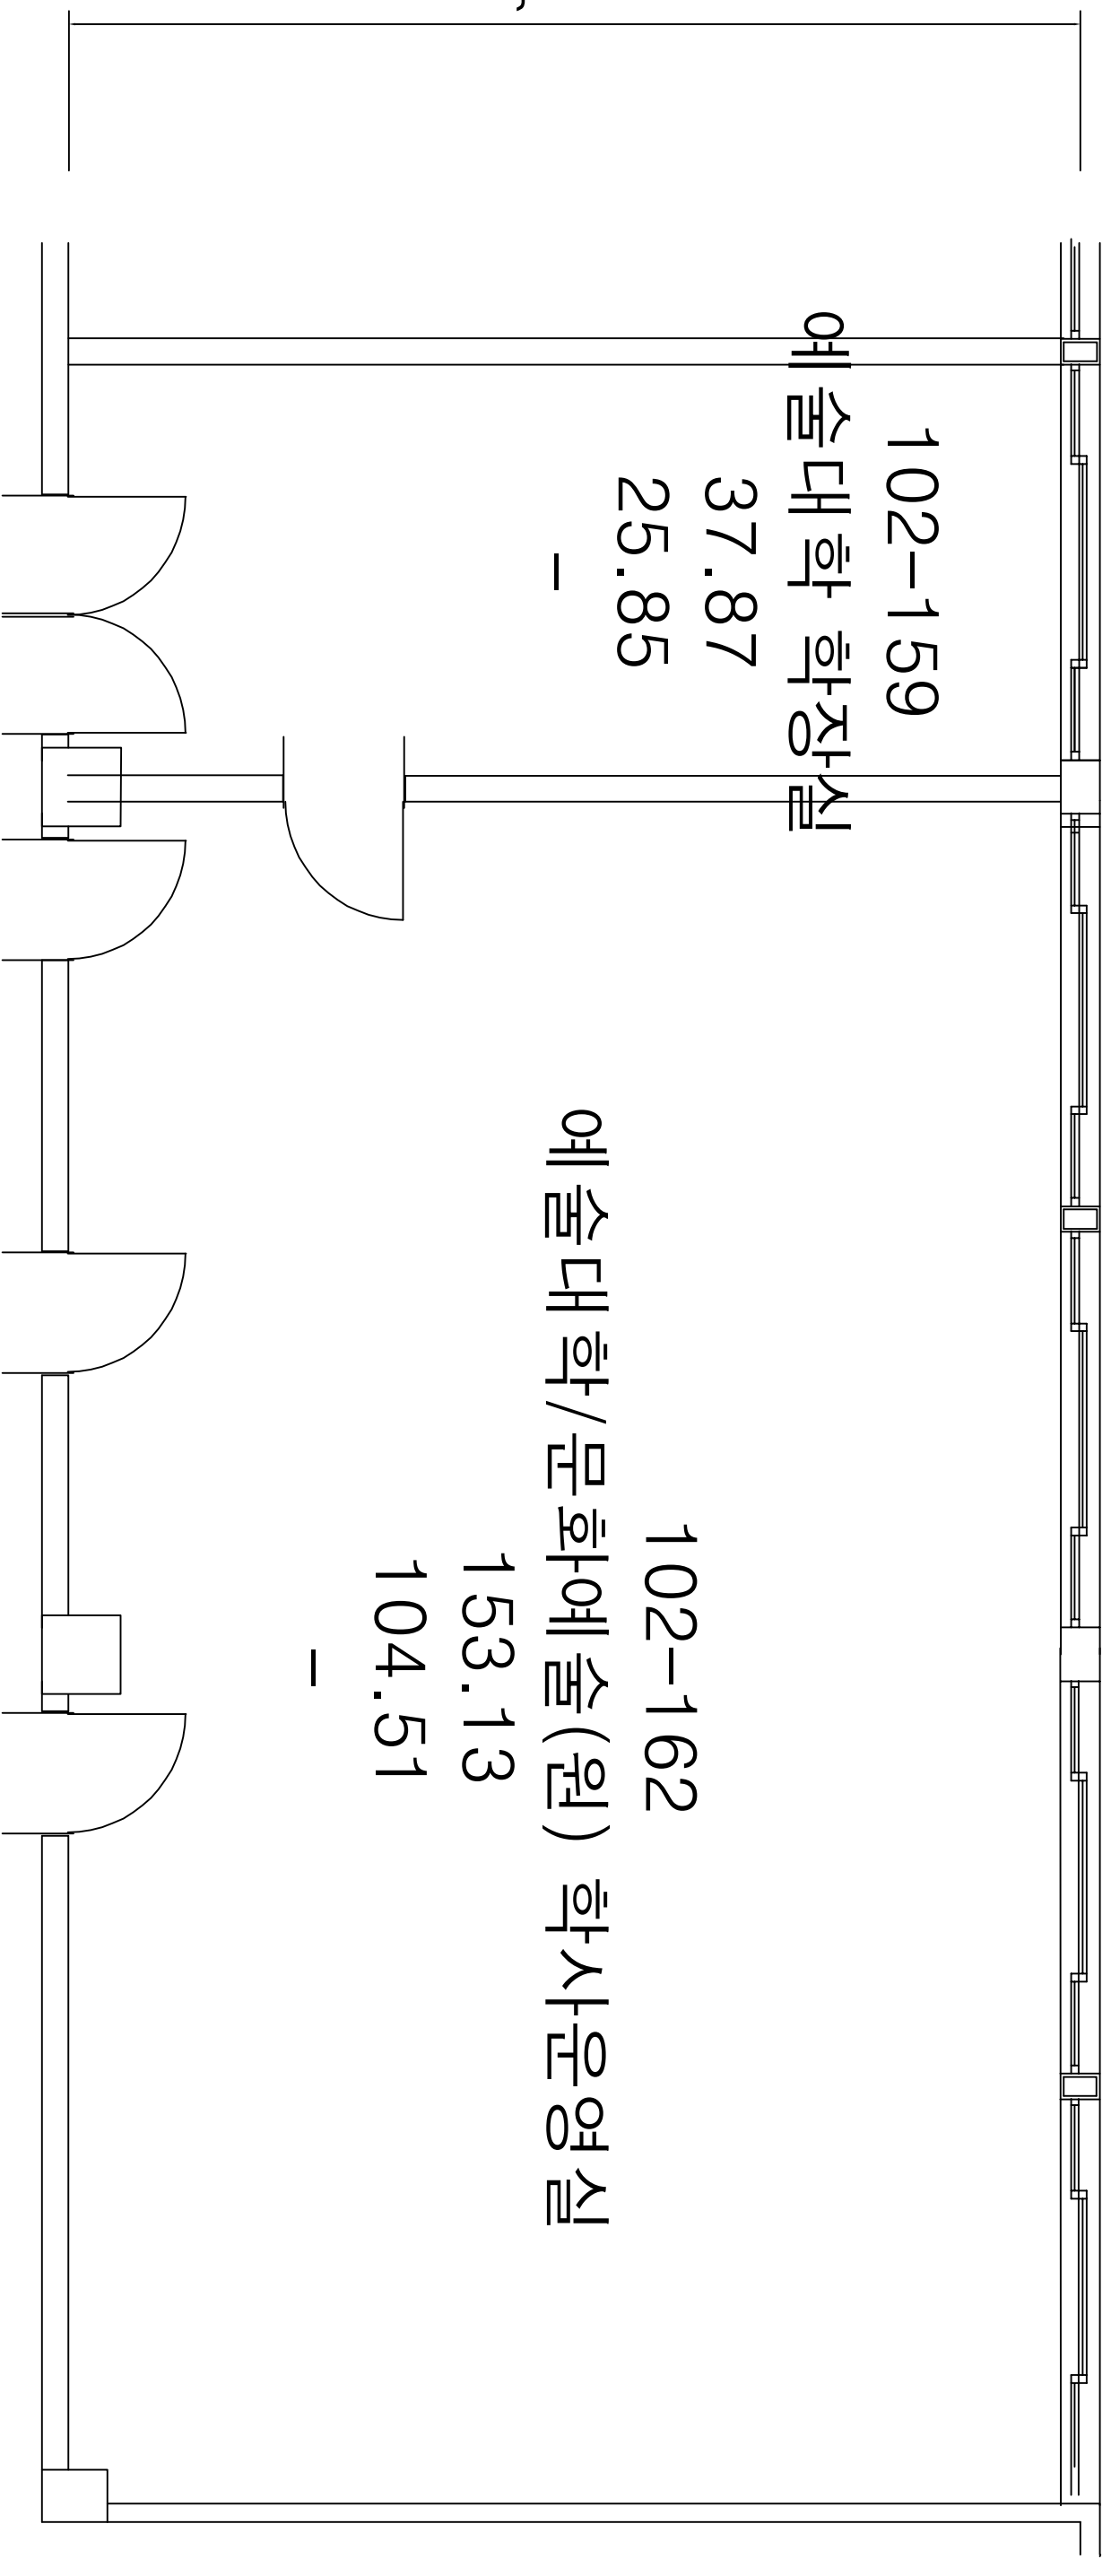
창호 상부 ~ 슬라브면 : 경량벽체 설치(C-Stud 65mm, 차음석고 12.5T \*1P+클라스울 50T)  
 이중창호 설치 구간(22mm 투명/래핑, KCC) - 기존 창호 보수 포함  
 창호 하부 : E-보드(13mm)\*1P 위 차음 석고보드(12.5T) 1P 설치  
 -> 석고보드 위 올퍼티후 지정색 도장 실시

1. 철거범위 : 천장 일부 및 커튼박스
2. 창호 신설 구간 마감
  - 커튼박스 신설 및 천장재 일부 보수 실시(동일 자재)
  - 암막 방염 블라인드 설치(전 구간)
  - 방충망 전체 보수

3. 창호 규격(반드시 현장 실측, 아래는 참고용, 내측면 지정 필름 래핑)
  - 가. 학사운영실 : 6,050\*1,540\*2세트(KCC, 손잡이 자동)
  - 나. 학장실 : 2,950\*2,170\*1세트(KCC, 손잡이 자동)

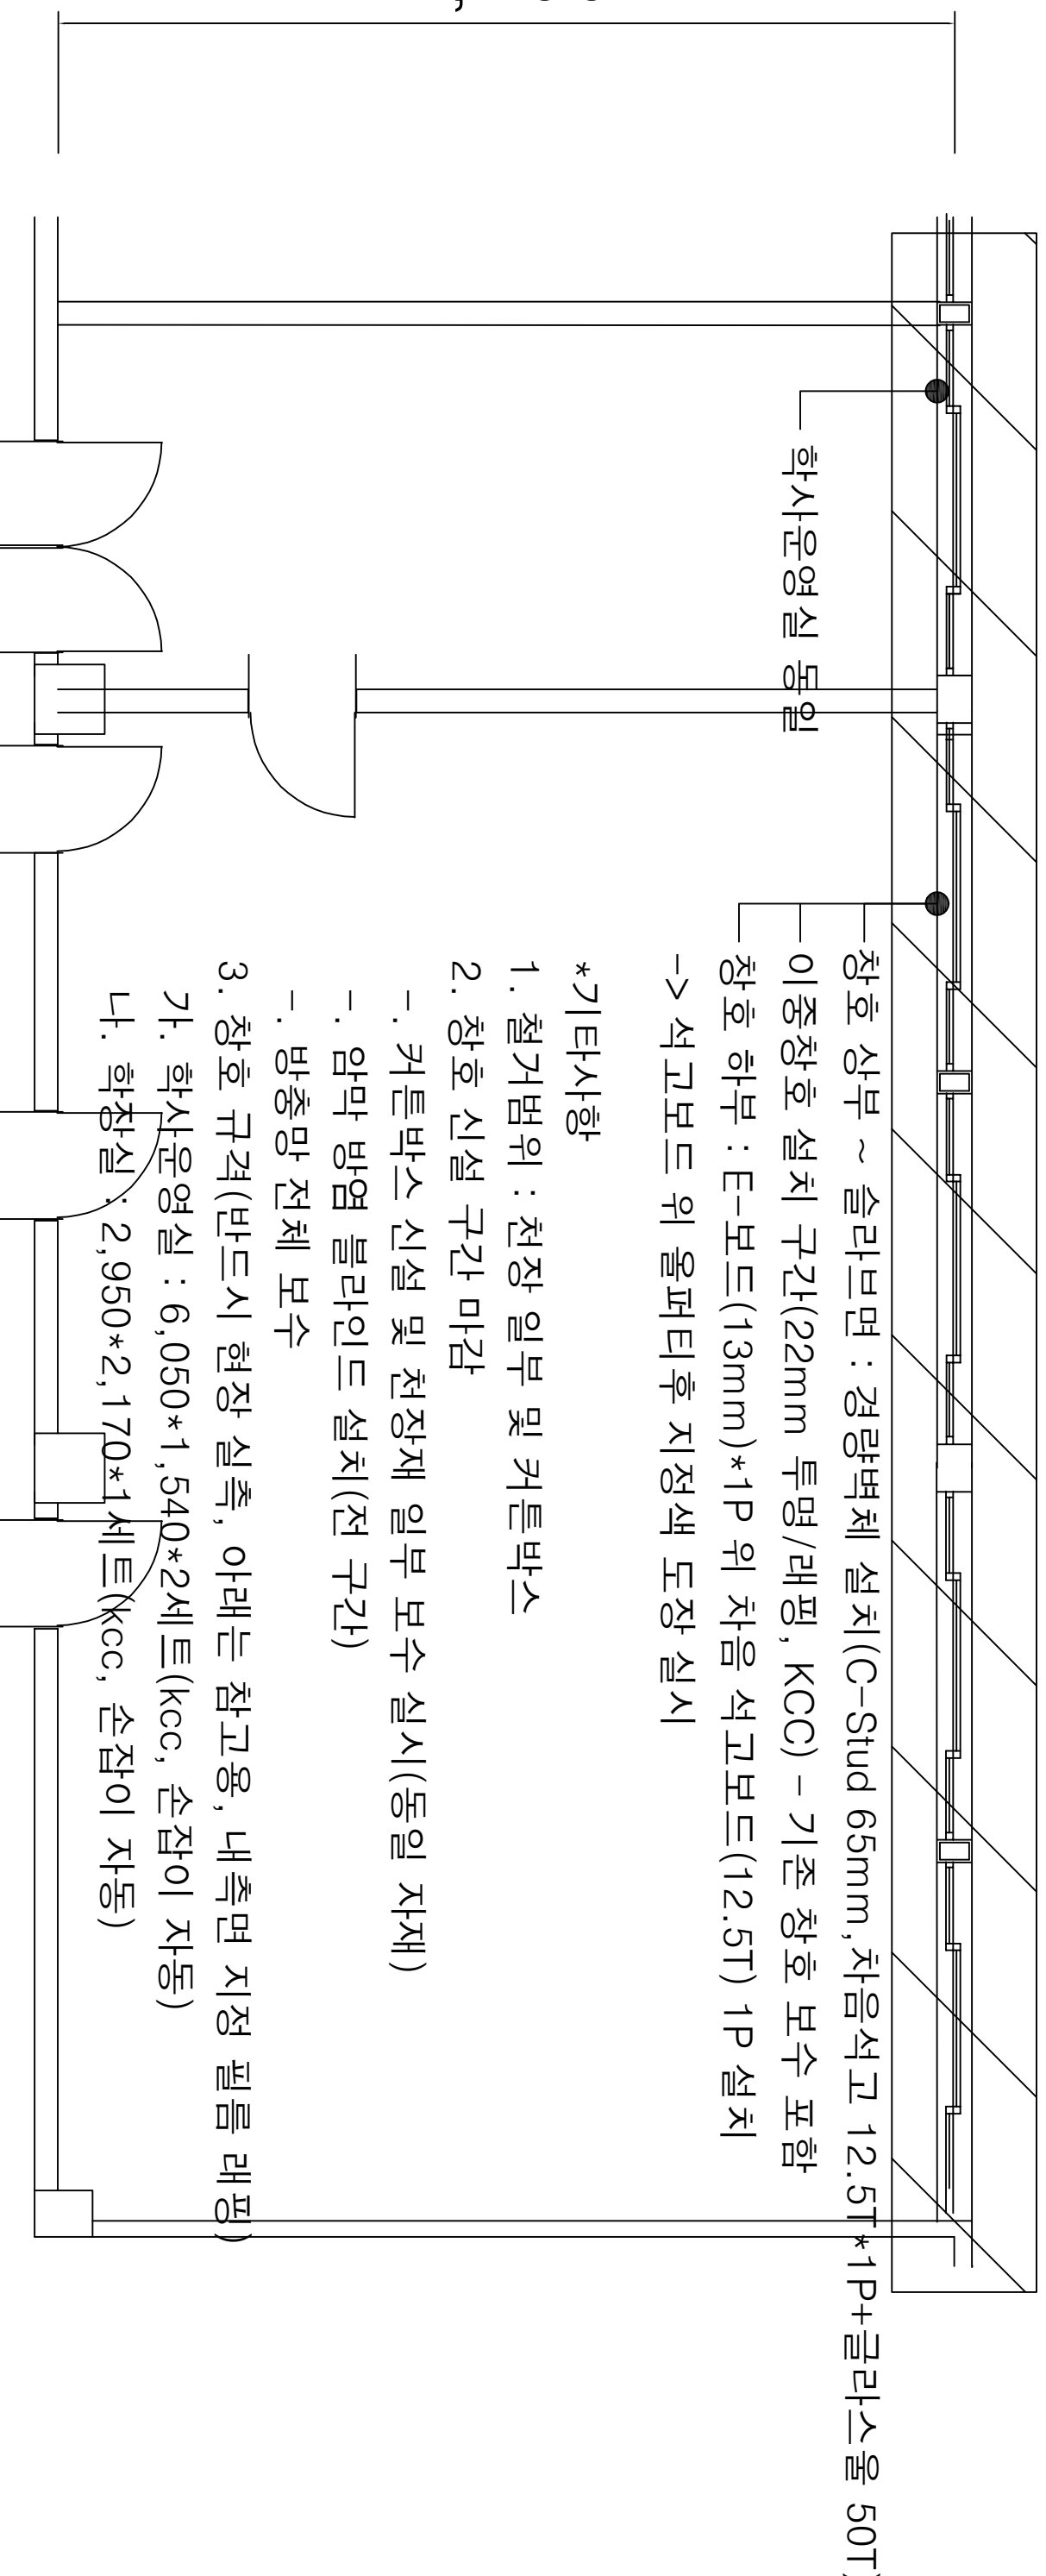
학사운영실 동일
