**[충무로영상센터 본관 1, 2층 불교학술원 환경개선공사]**

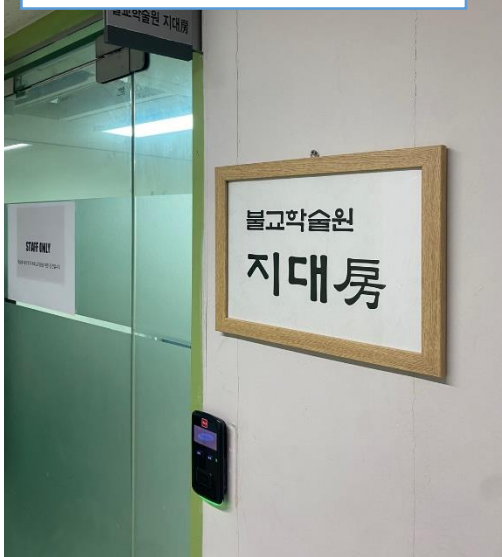
총무로 본관 321호 지대방  
-> 202호실 동일하게 조성

221호 : 지대방 조성 - 321호와 동일하게 조성

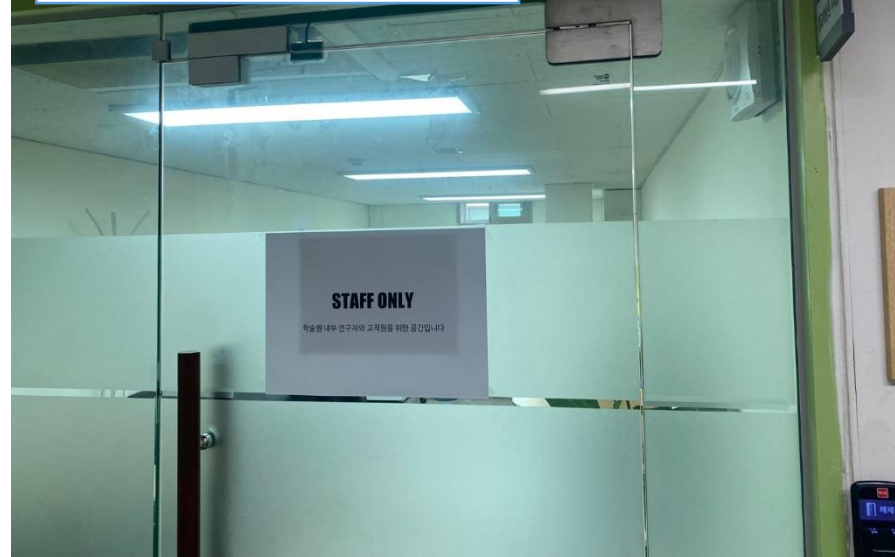
출입문 - 강화유리도어 신설  
및 안개무늬 시트지 취부

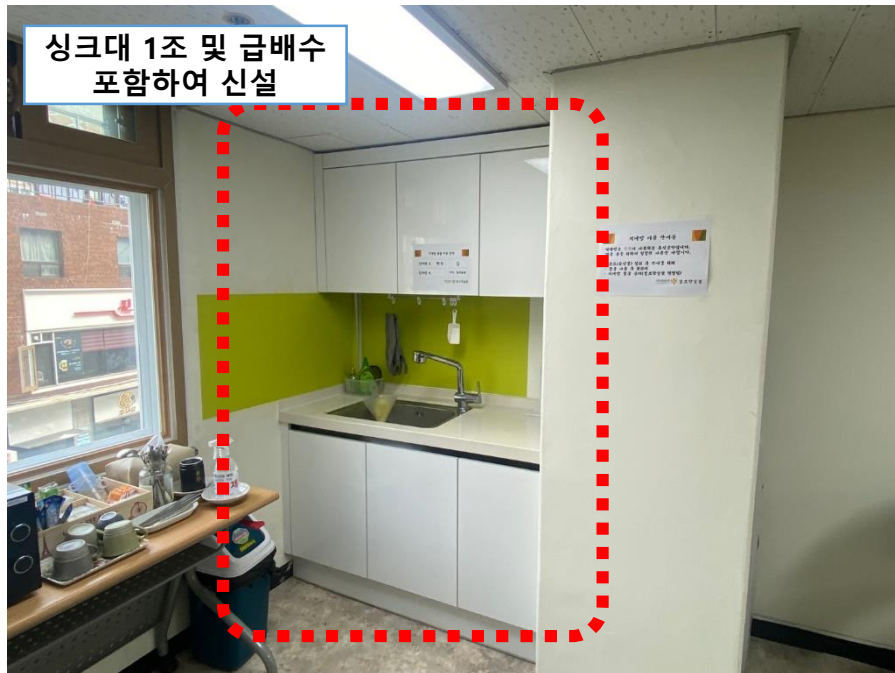
싱크대 1조 및 급배수  
포함하여 신설

226호 : 싱크대 설치(급배수 포함), **석면철거 구간 '천장 및 벽면, 바닥 등' 인접 부위 보수공사 실시**, 기존 우편함 재설치(지정 위치), 기존 창호 철거후 PVC 창호 신설  
-> 통신실 일부 철거 구간에 대한 보수도 내역에 포함하여야 함(중요)

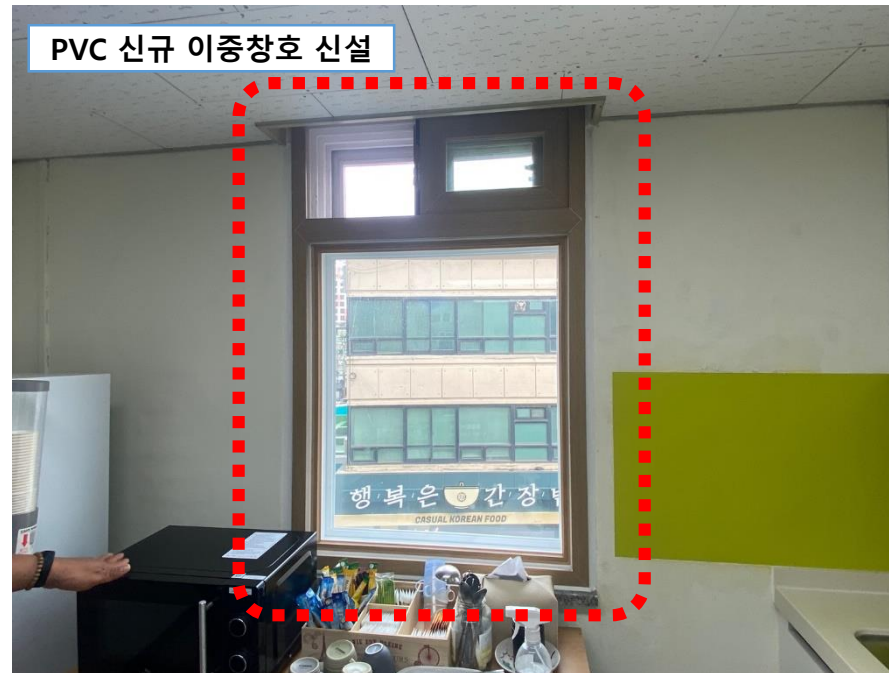
PVC 신규 이중창호 신설

202호 : 부디스트 비즈니스학과 - 기존 창호 철거후 PVC 창호 신설
